エコ・ステンフィン

実証値

場 所 : 熊本県八代市郡築12番町 宮原和洋 様
温 室 形 体 : エフクリーン温室 6.4M*7連*31.5M 1411m²(428坪)
カーテン設備 : 2軸2層自動カーテン(平張、ユニマット)
設 定 温 度 : 三菱500型 12°C~13°C
作 物 : 中玉トマト

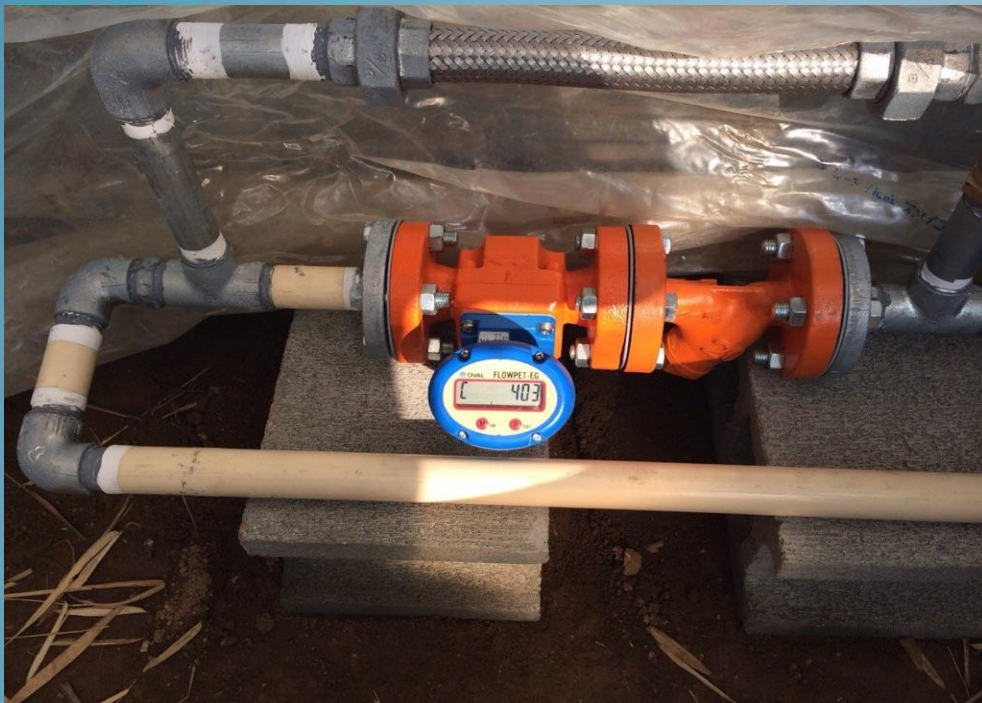
10日目

流量計
エコフィン **有**
12/25(使用后10日目)
重油使用量: 403ℓ

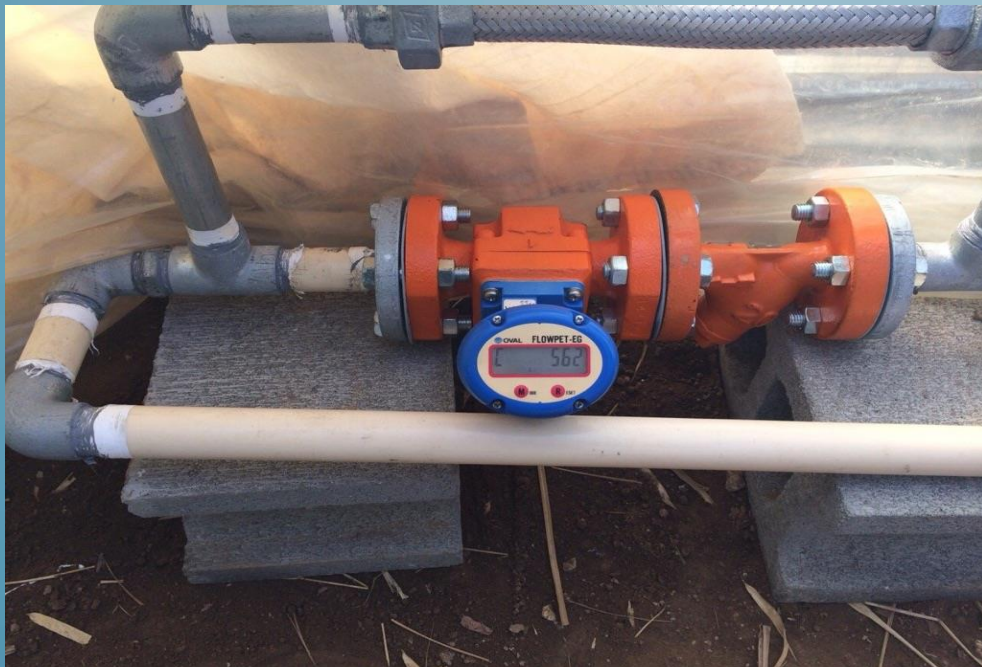
流量計
エコフィン **無し**
12/25(使用后10日目)
重油使用量: 562ℓ

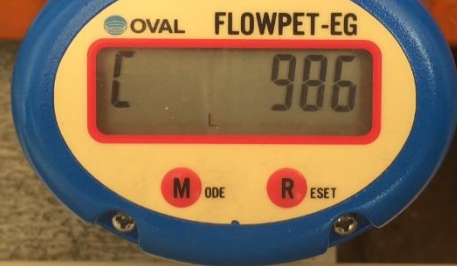
24日目

流量計
エコフィン **有**
1/8(使用後24日目)
重油使用量: 986ℓ

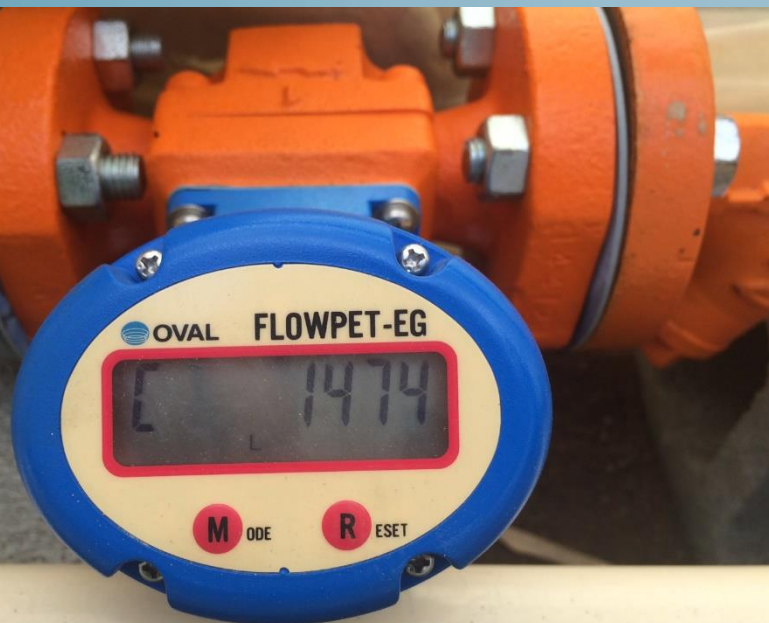
流量計
エコフィン **無**
1/8(使用後24日目)
重油使用量: 1474ℓ

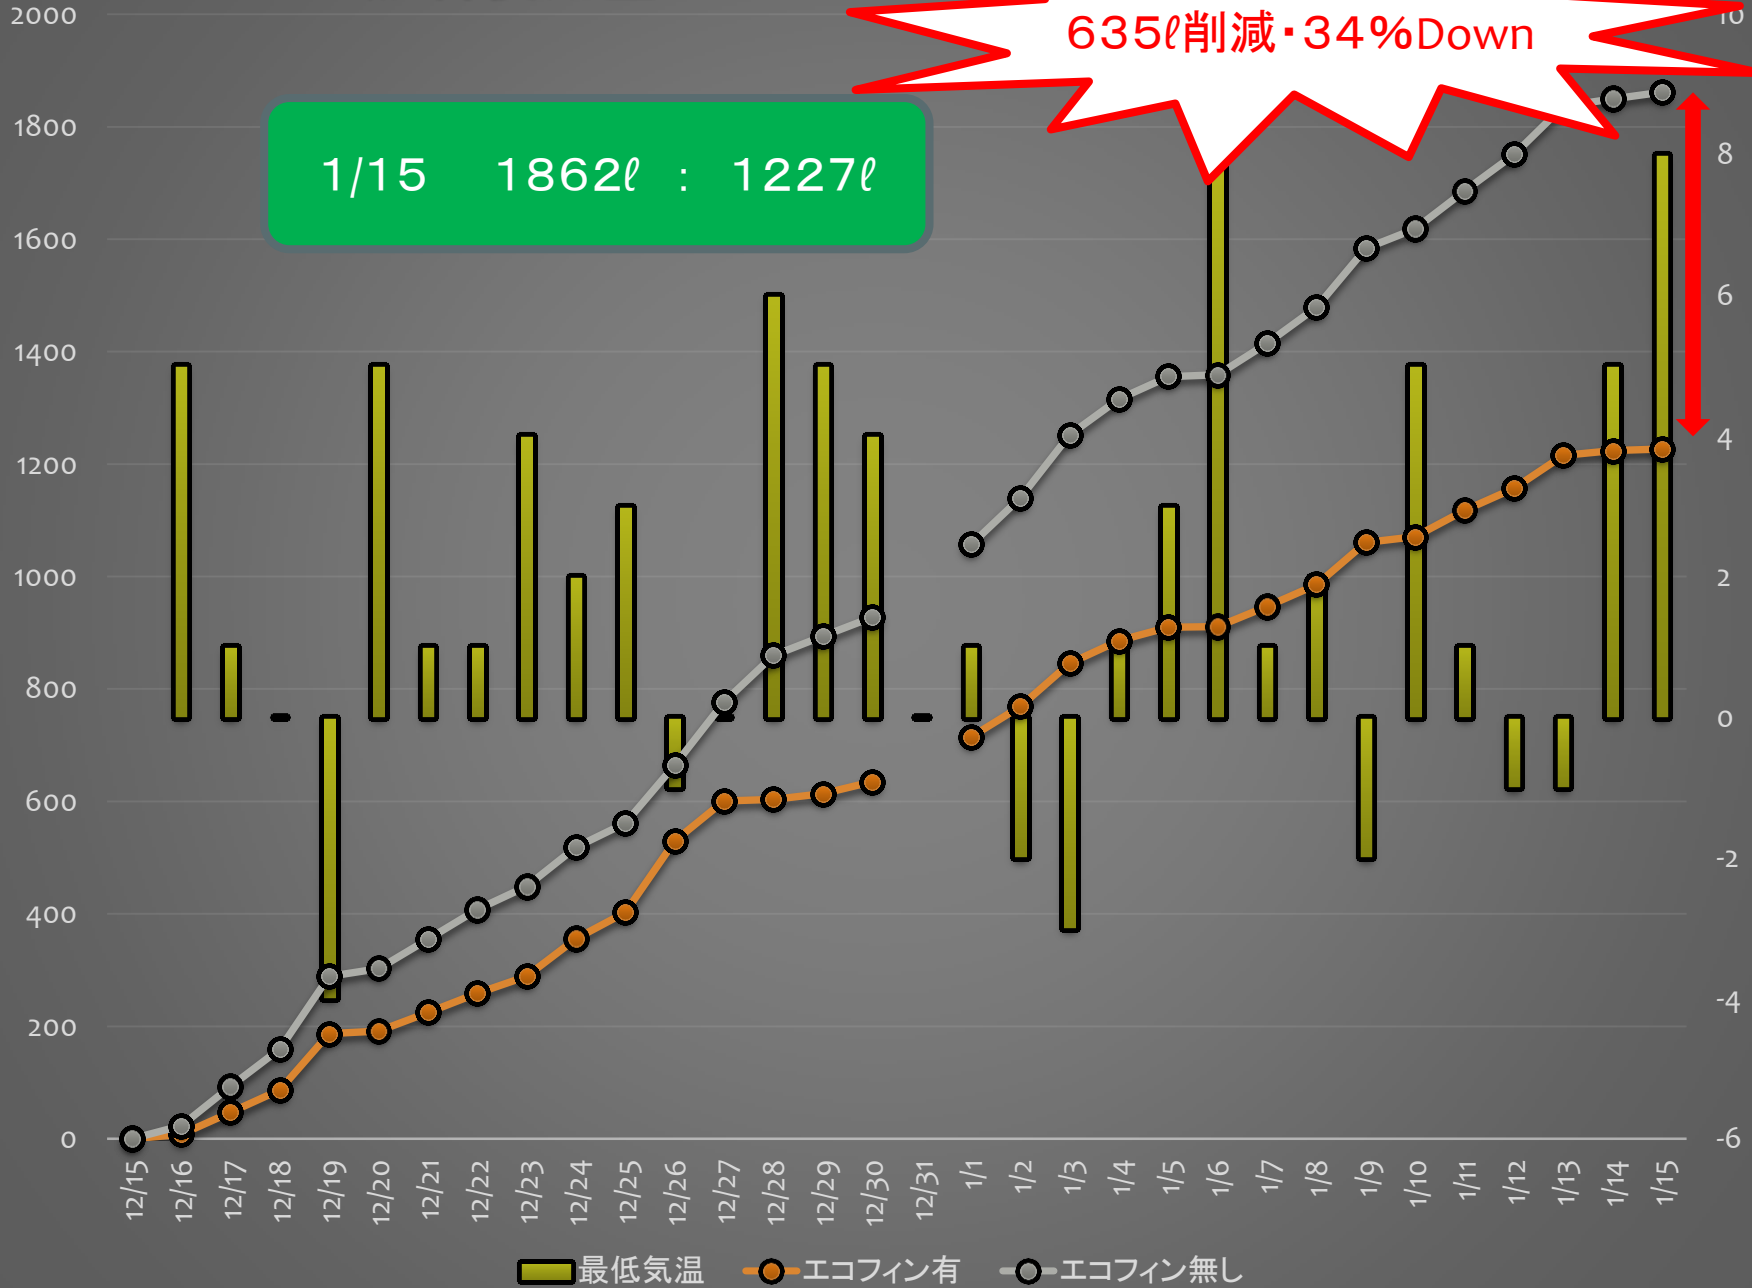
燃料使用量

エコフィン比較表(12/15~1/15)

エコフィン有	エコフィン無		
	最低温度	日/ℓ	日/ℓ	日/ℓ差	削減率
12月15日		0	0	0	
12月16日	5	8	23	-15	-65.2%
12月17日	1	39	70	-31	-44.3%
12月18日	0	40	67	-27	-40.3%
12月19日	-4	100	129	-29	-22.5%
12月20日	5	5	14	-9	-64.3%
12月21日	1	33	52	-19	-36.5%
12月22日	1	34	53	-19	-35.8%
12月23日	4	30	41	-11	-26.8%
12月24日	2	67	70	-3	-4.3%
12月25日	3	47	43	4	9.3%
12月26日	-1	127	103	24	23.3%
12月27日	0	71	112	-41	-36.6%
12月28日	6	3	83	-80	-96.4%
12月29日	5	10	34	-24	-70.6%
12月30日	4	21	34	-13	-38.2%
12月31日	0			0	
1月1日	1	80	129	-49	-38.0%
1月2日	-2	54	83	-29	-34.9%
1月3日	-3	77	112	-35	-31.3%
1月4日	1	40	64	-24	-37.5%
1月5日	3	24	40	-16	-40.0%
1月6日	8	1	3	-2	-66.7%
1月7日	1	36	56	-20	-35.7%
1月8日	2	39	59	-20	-33.9%
1月9日	-2	75	110	-35	-31.8%
1月10日	5	10	35	-25	-71.4%
1月11日	1	47	67	-20	-29.9%
1月12日	-1	39	65	-26	-40.0%
1月13日	-1	59	86	-27	-31.4%
1月14日	5	8	13	-5	-38.5%
1月15日	8	3	12	-9	-75.0%
合計		1,227	1,862	-635	-34.1%

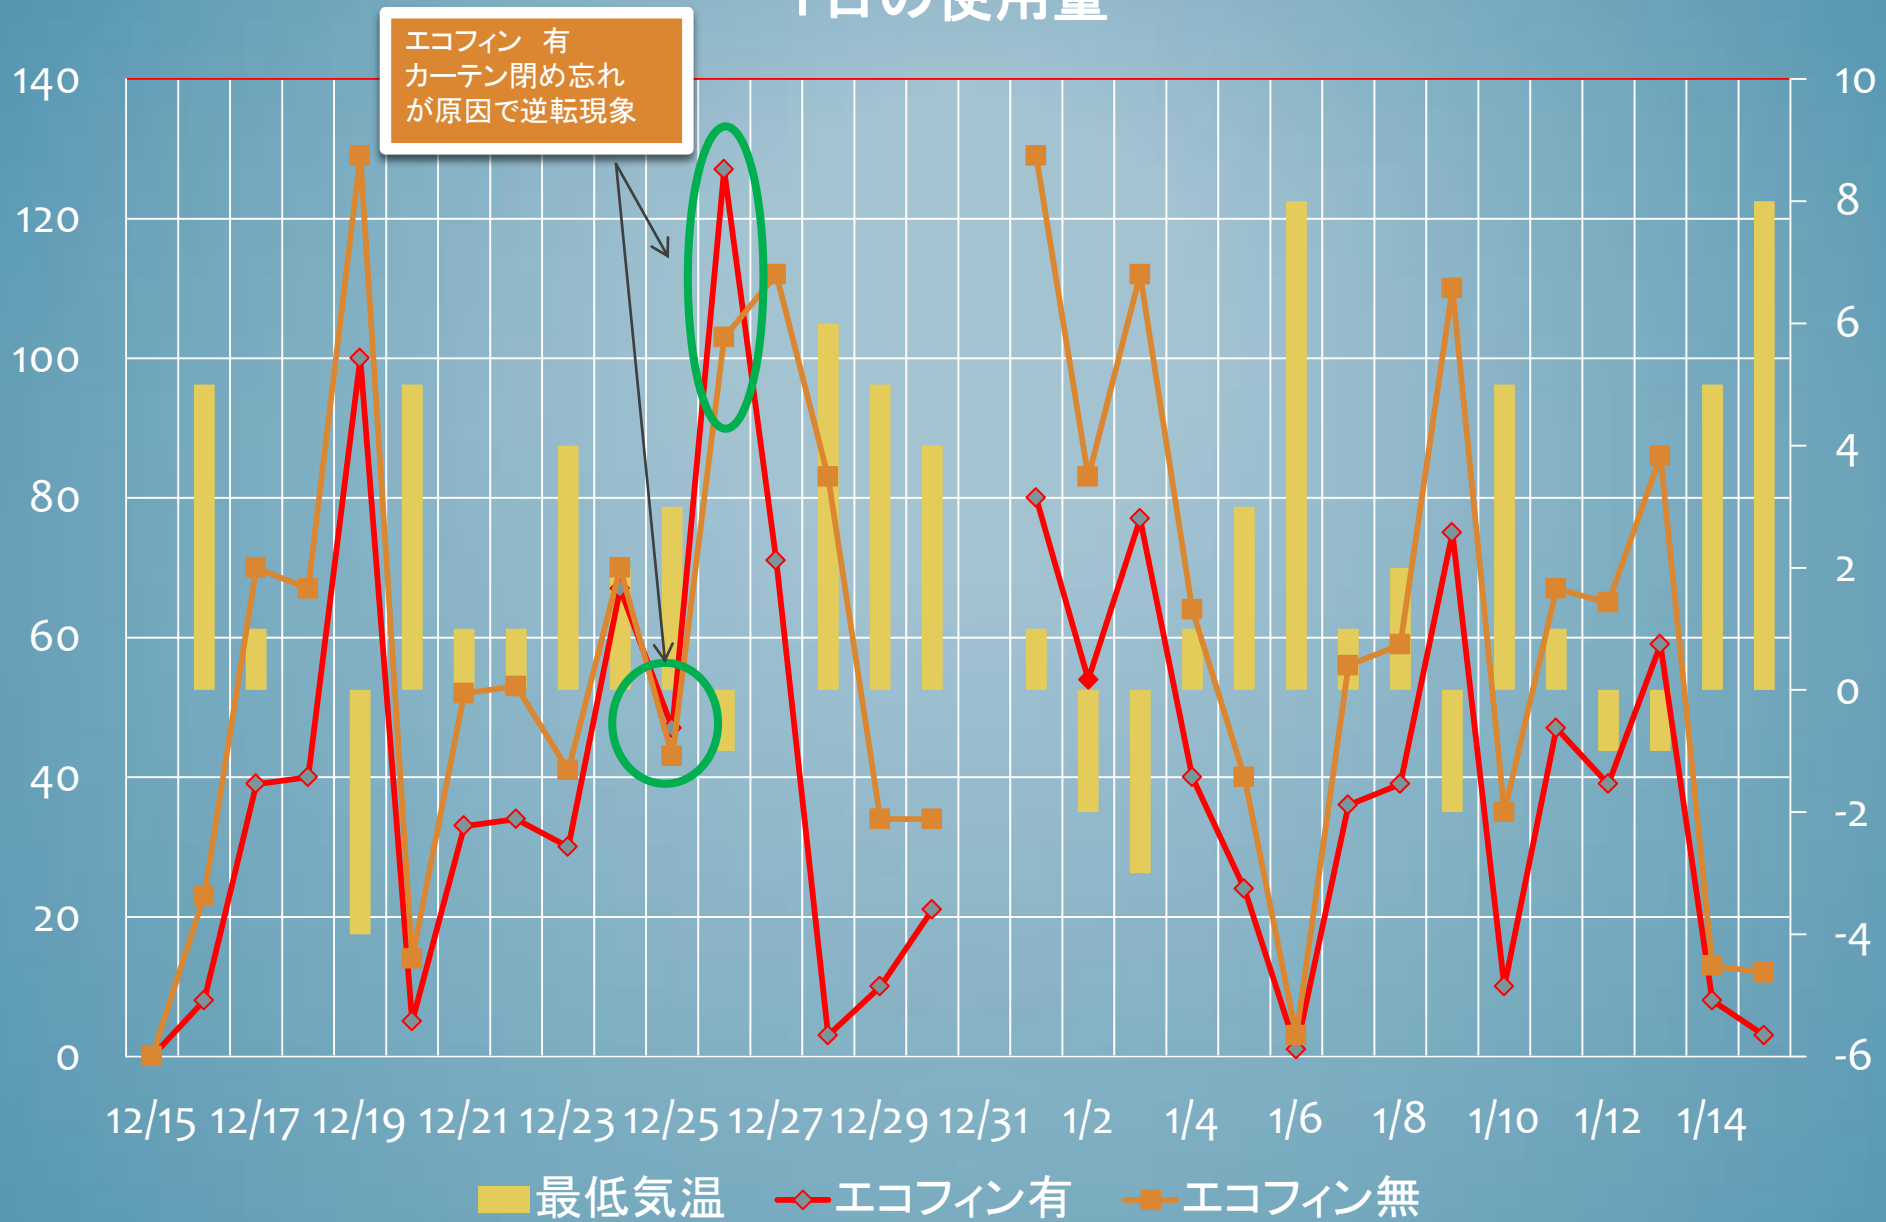
1日の使用量

カーテン1層閉め忘れ
